Untersuchungsbericht

Art des Ereignisses:	Unfall
Datum:	12. Januar 2010
Ort:	nahe Elze
Luftfahrzeug:	Hubschrauber
Hersteller / Muster:	MD Helicopters Inc. / MD 900 (902) Explorer
Personenschaden:	drei Personen leicht verletzt
Sachschaden:	Luftfahrzeug schwer beschädigt
Drittschaden:	Flurschaden
Informationsquelle:	Untersuchung durch BFU
Aktenzeichen:	BFU 3X002-10

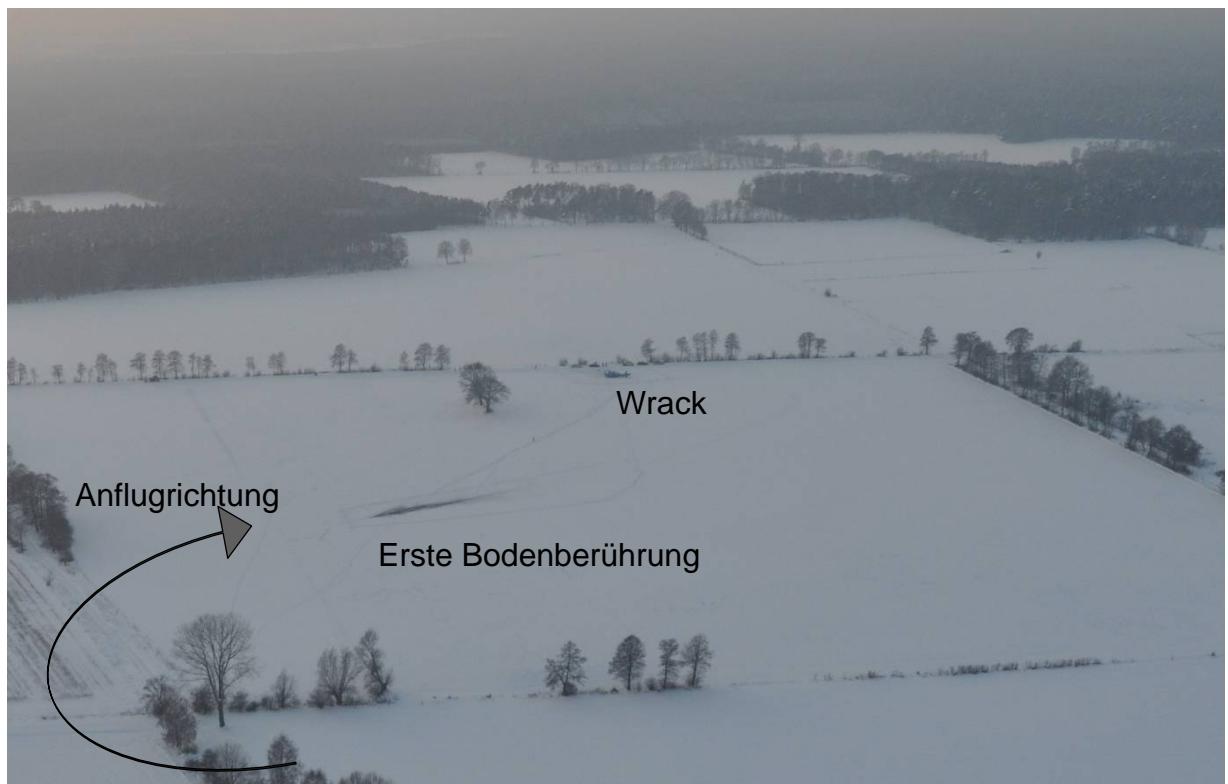
Die Unfallstelle lag auf einem schneebedeckten freien Feld zwischen den Ortschaften Elze, Fuhrberg und Wieckenberg in einer Höhe von ca. 120 ft AMSL. Die erste Bodenberührungen erfolgte ca. 183 m südöstlich des Wracks.

Gesamtübersicht Unfallstelle

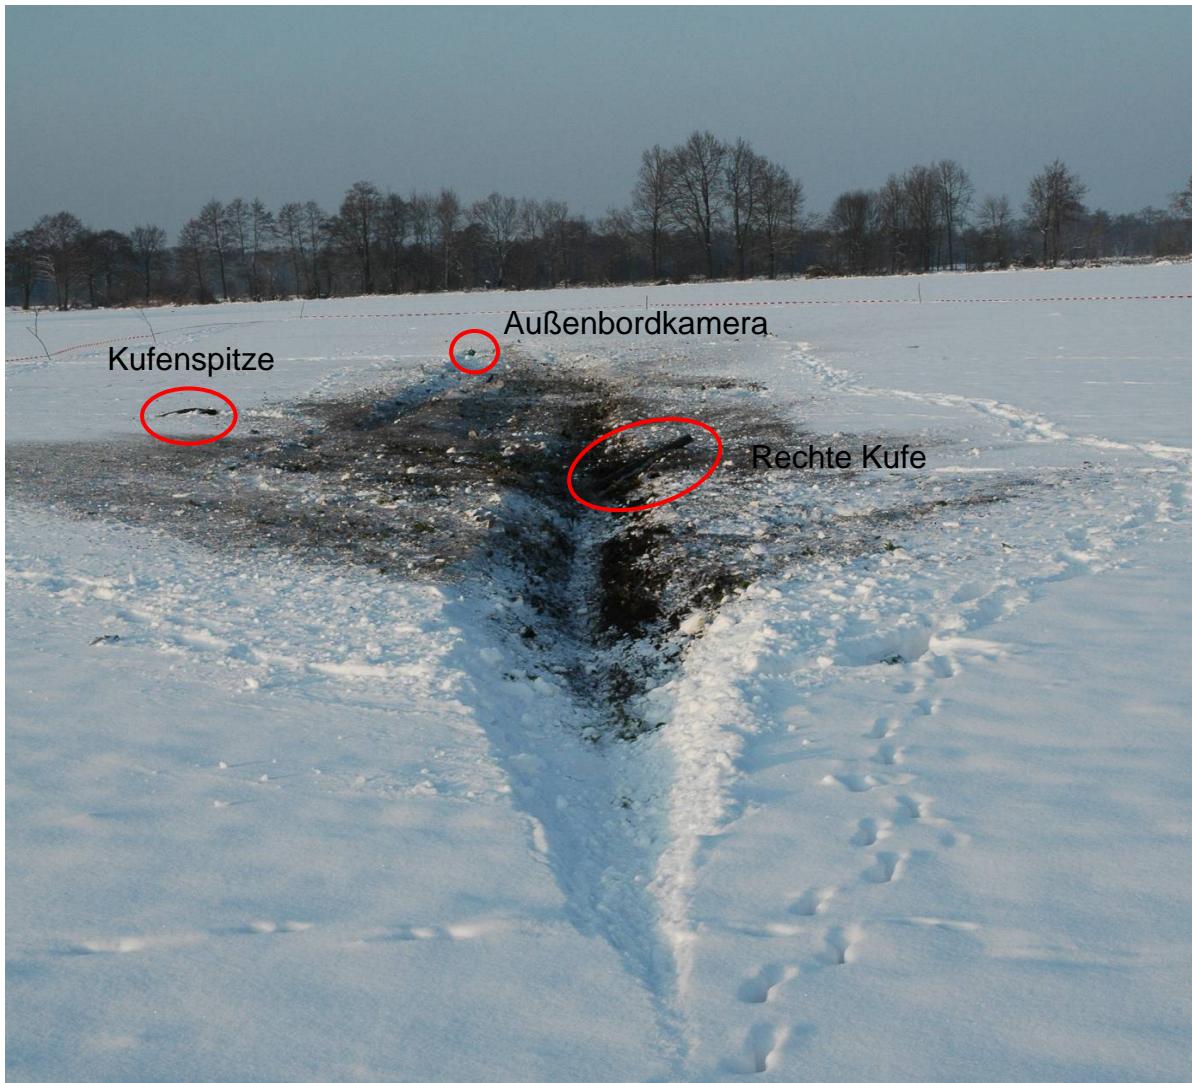
An der Stelle der ersten Bodenberührungen wurden zwei Furchen in Richtung ca. 330° festgestellt. Eine bis zu 50 cm tiefe, 19 m lange Furche, in der nach ca. 13 m der Großteil der rechten Kufe zum Liegen gekommen war, und links versetzt eine ca. 26 m lange Furche im Schnee, an deren Ende die Außenbordkamera des Hubschraubers gefunden wurde. Die rechte Kufenspitze lag am Anfang der zweiten Fur-

che links versetzt. In Verlängerung der Bodenspuren lagen einzelne Bauteile aus dem unteren Bereich des Rumpfbugs.

Bodenspuren und Wrackteile

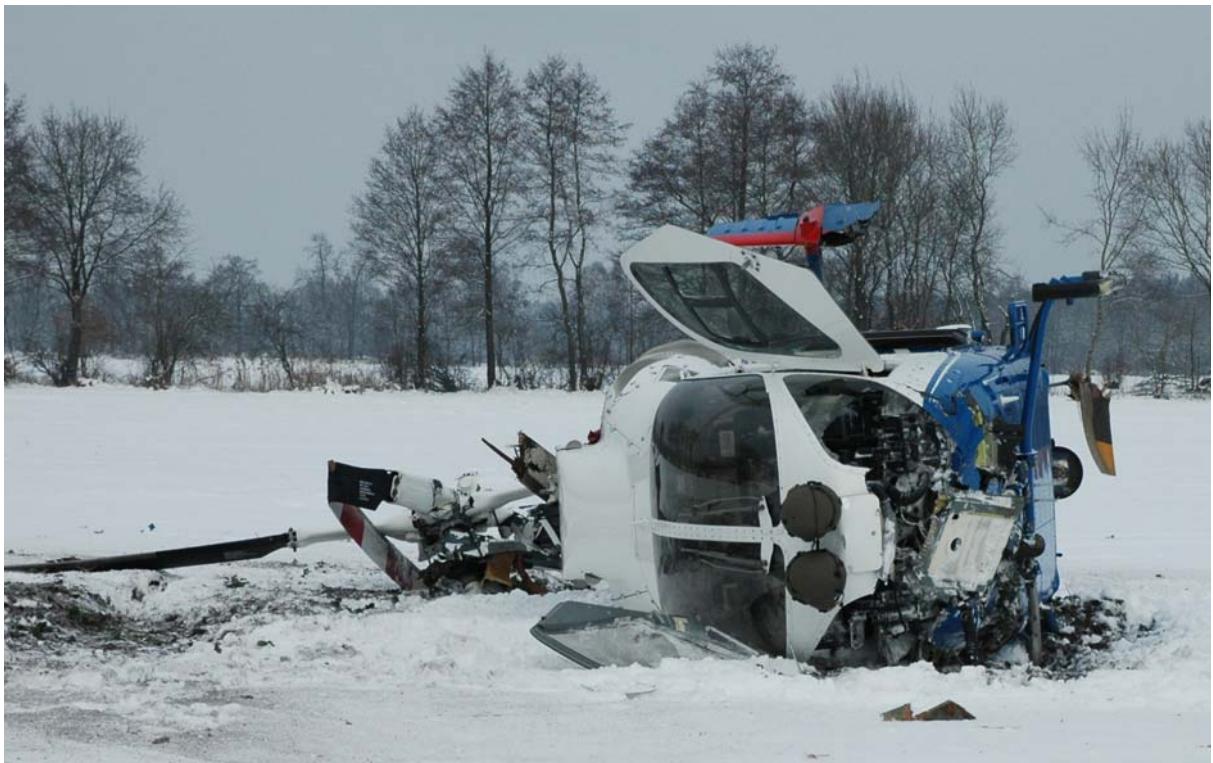
Der Hubschrauber lag in Richtung ca. 220° auf der rechten Seite. Der Rotorkopf samt Rotormast und Taumelscheibe war vom Hauptgetriebe abgerissen und lag neben dem Wrack. Die fünf Rotorblätter befanden sich am Rotorkopf, die Blatthalterungsgriffe waren zum Teil abgebrochen. Eine Rotorblattspitze befand sich ca. 100 m nordöstlich des Wracks. Das Hauptgetriebe war in der Rumpfzelle nach hinten gekippt, Halterungsstangen, Rohre und Schlauchleitungen waren verbogen, gestaucht und zum Teil abgerissen. Beide Hauptantriebswellen der Triebwerke zum Hauptgetriebe waren abgerissen. Der untere Bereich des Rumpfbugs war aufgerissen, die

untere Bugverglasung zerstört. Im Cockpit befand sich Schnee. Der Rumpfboden im rechten Cockpitbereich war nach oben gestaucht. An der rechten Rumpfseite fanden sich Stauchungen und Risse im Bereich des Cockpitbodens und des Tankeinfüllstutzens. Die rechte Kufe war abgerissen, das vordere Querrohr auf der rechten Seite nach hinten gebogen. Die blaue Lackierung des Querrohrs fehlte halbseitig - von der Mitte des Rumpfes bis zum abgerissenen Ende. Die linke Stabilisierungsflosse am Heck war im unteren Bereich aufgeplatzt. Ein Teil war abgerissen und lag wenige Meter nördlich des Hecks.

Unfallstelle mit abgerissenem Rotorkopf und Schaden am Rumpfbug
