# Untersuchungsbericht

| Datum: | 10. Mai 2011 |
| Ort: | nahe Engelsbrand |
| Hersteller / Muster: | MD Helicopters, Inc. / MD 900 (902) |

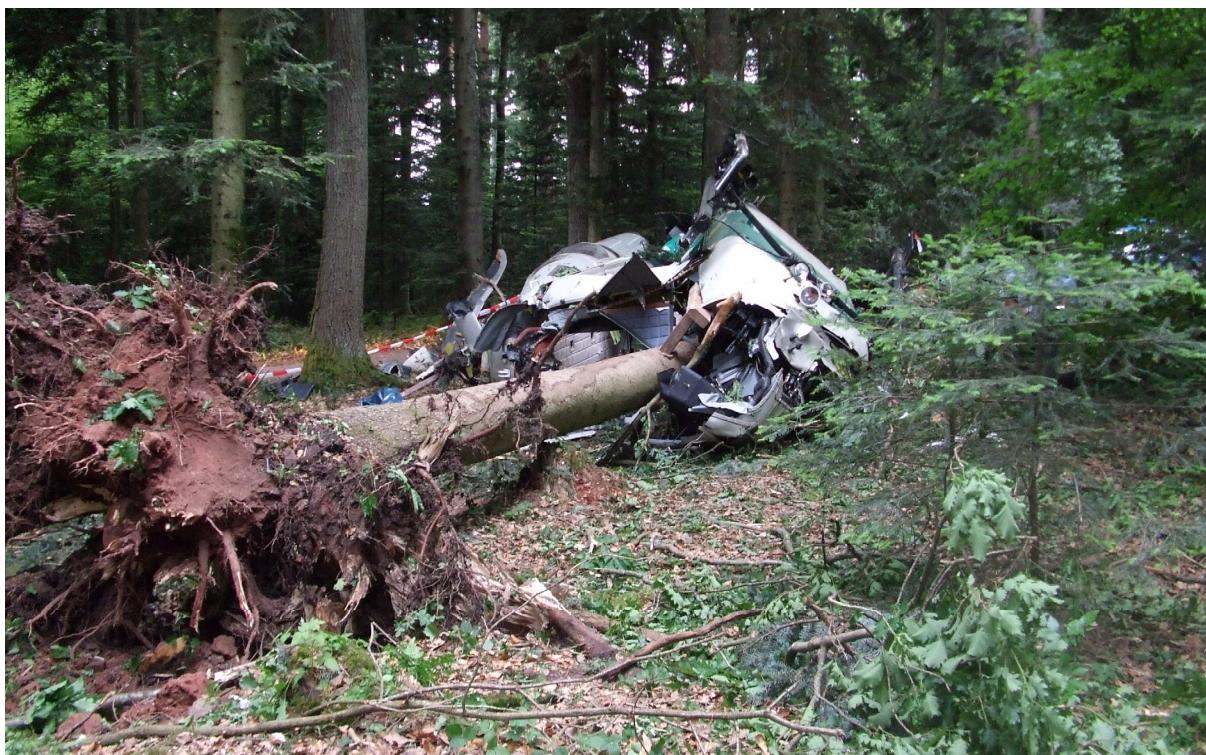
Die Unfallstelle befand sich nördlich der Ortschaft Engelsbrand auf einer Anhöhe in einem Waldgebiet. Das Hauptwrack des Hubschraubers lag in Richtung Südost auf der rechten Rumpfseite entgegen der Anflugrichtung. Aus der Kabine ragte ein entwurzelter Baum. Von ca. der Krone herab bis zur Endlage des Wracks waren vom Baumstamm Äste abgerissen und Rinde abgeschält. Ein weiterer Baum mit abgebrochener Krone befand sich südöstlich des Wracks.

Lage Hauptwrack mit entwurzeltem Baum

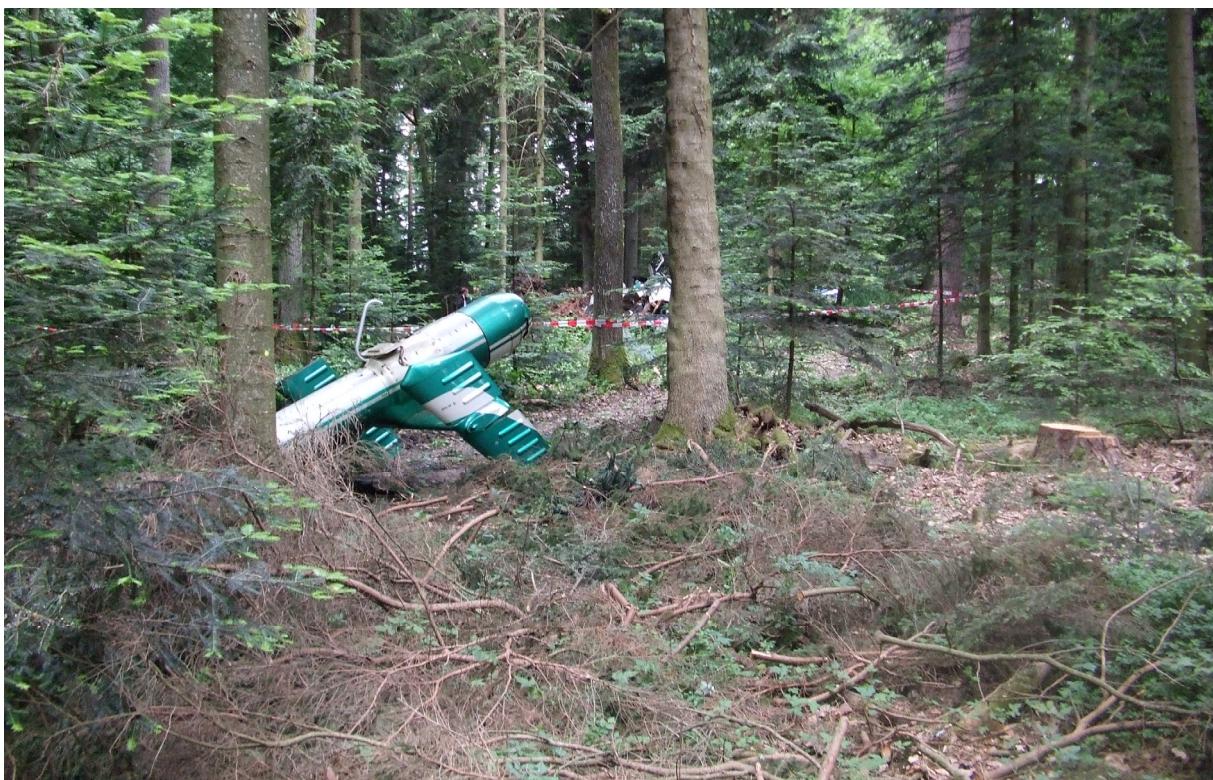
Blick aus Anflugrichtung vom Stamm der ersten Baumberührungs aus

Der Heckausleger des Hubschraubers lag ca. 25 m in Richtung der ersten Baumberührungs vom Hauptwrack entfernt. Drei der fünf Hauptrotorblätter lagen um den Hubschrauber herum, zwei waren um den Rotorkopf gewickelt. Der Notsender (ELT) vom Typ H4K Artex 406 hatte ausgelöst. Im Bereich des Cockpits vor dem Hubschrauber lagen mehrere Nachtsicht-Okulare der Restlichtverstärkerbrillen. Am Helm des Piloten waren sowohl die BIV-Brillenhalterung und das Batteriepack zur Stromversorgung befestigt. Am Helm des Flugtechnikers fehlte das Batteriepack, dieses lag im Bereich der Unfallstelle.
