Schlussbericht des Büros für Flugunfalluntersuchungen

über den Unfall

des Helikopters McDonnell Douglas MD520N „NOTAR“, HB-XGQ

vom 29. Januar 1999

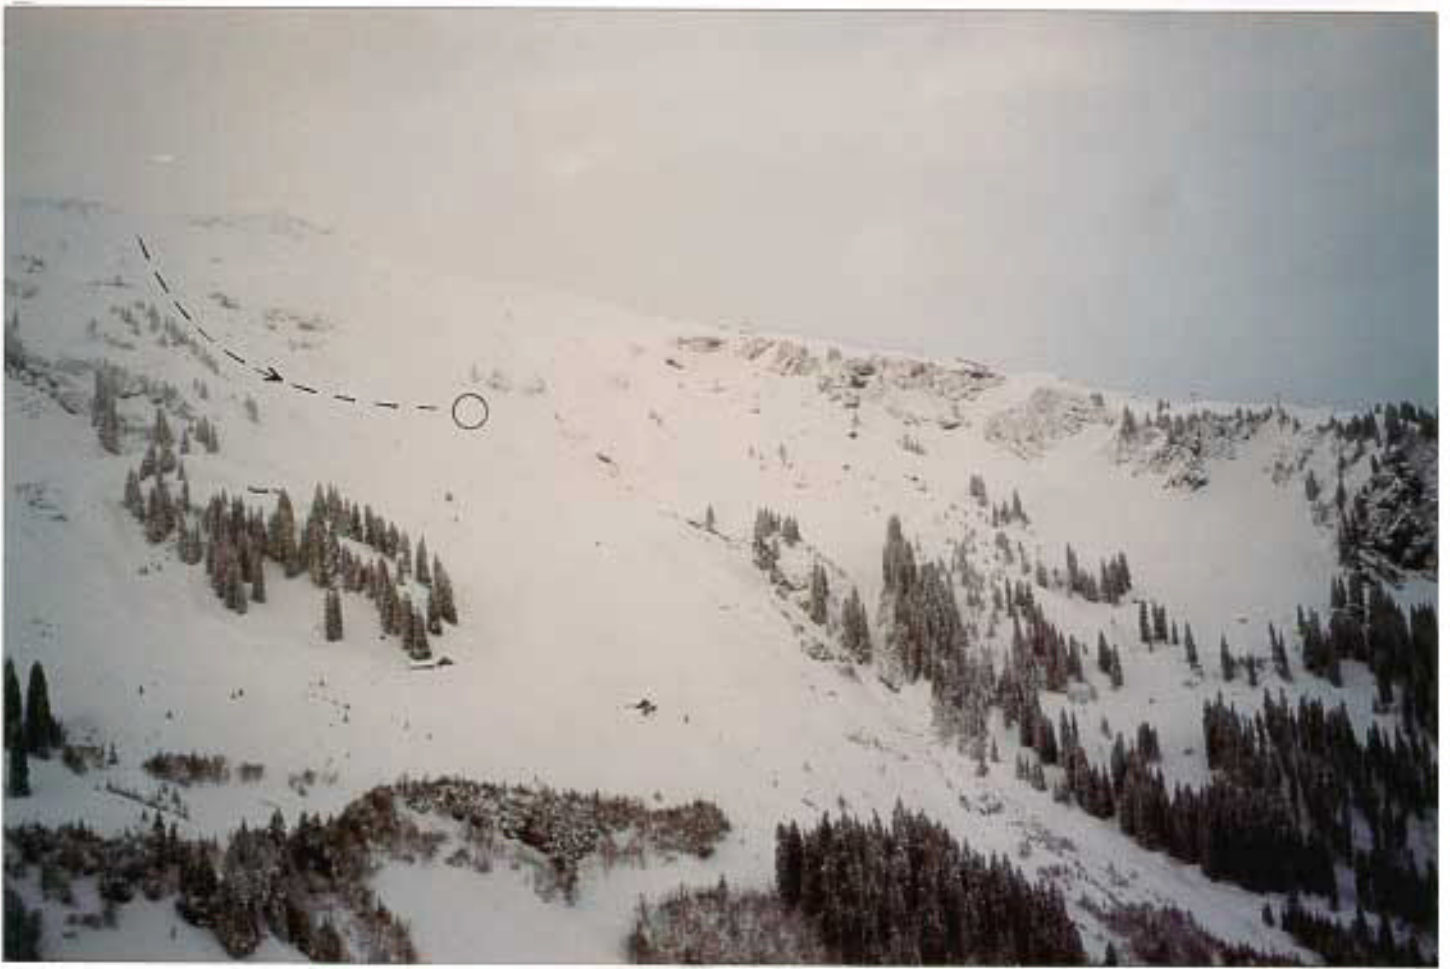
Luftaufnahmen der Unfallstelle

Vermutlicher Flugweg

Unfallstelle
